Wpływ rozwiązań konstrukcyjnych na zachowanie się budynku w czasie wybuchu gazu w 1995 roku w Gdańsku

Przed 10 laty, 17 kwietnia 1995 roku, nastąpił wybuch gazu w 11-kondygnacyjnym budynku mieszkalnym przy Alei Wojska Polskiego 39 w Gdańsku. Nastąpiło całkowite zniszczenie 4 najniższych i poważne uszkodzenie pozostałych 8 górnych kondygnacji. Ze względu na dyskusję dotyczącą m. in. przebiegu akcji ratowniczej, a także aktualne do dziś wnioski praktyczne wynikające z katastrofy i sposobu zachowania się budynku, temat wydaje się godny przypomnienia i ponownego przedstawienia.

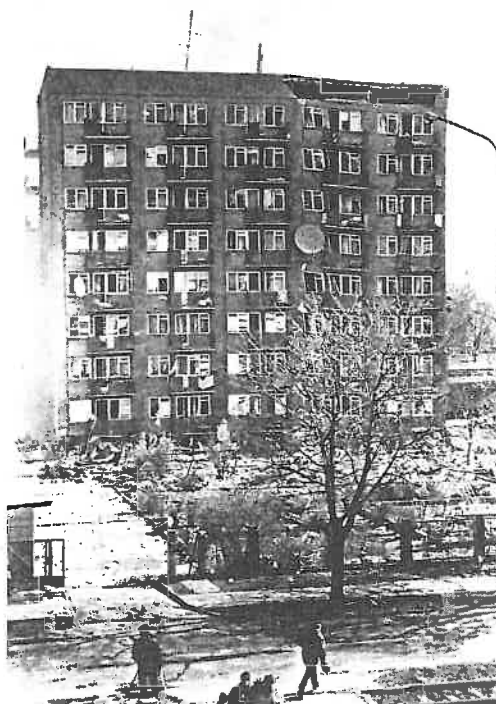
Generalnie budynek był wychylony z pionu około 1,5 m w kierunku Alei Wojska Polskiego, a dodatkowo w różnych fragmentach wykazywał różne kierunki wychyleń.

Układ i stan budynku wykazywał pewną prawidłowość. Zarysowania atyk i ścian (rys. 7, 8 i 9) wskazywały na osiadanie budynku od jego środka w kierunkach zewnętrznych. Było to związane z wytworzonym wtórnym, nierównym podłożem, jakie stanowiło rumowisko zniszczonych elementów. Stan budynku po katastrofie ilustrują również rysunki 10 ÷ 12.

Rys. 7. Elewacja główna uszkodzonego budynku od strony Alei Wojska Polskiego

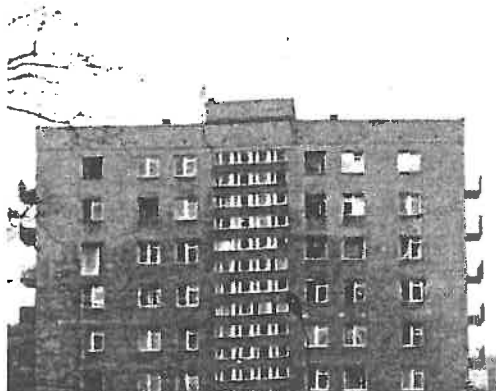
Rys. 8. Górne piętra tylnej elewacji budynku

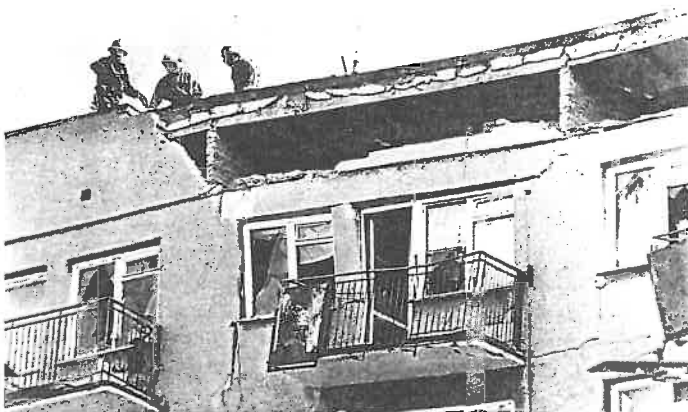
Rys. 9. Fragment uszkodzonego naroża elewacji głównej

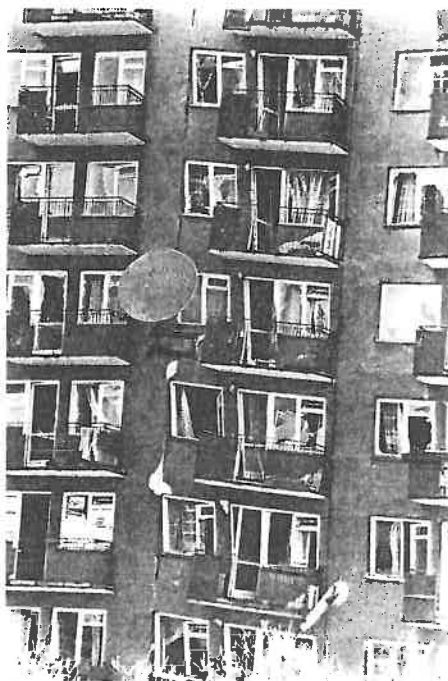
Rys. 10. Fragment górnej części uszkodzonej ściany osłonowej elewacji głównej

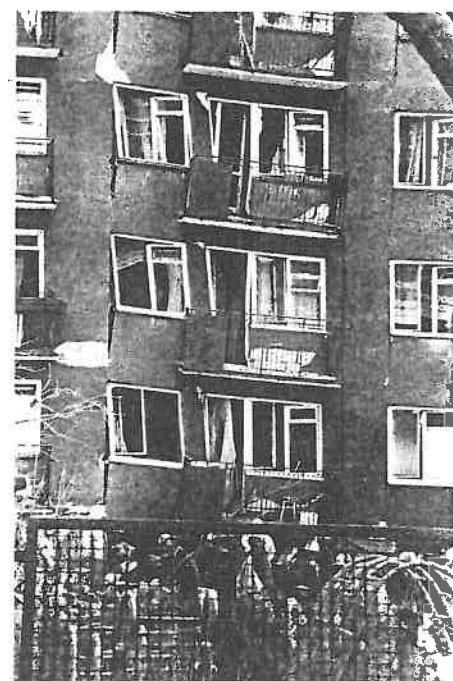
Rys. 11. Fragment dolnej części uszkodzonej ściany osłonowej elewacji głównej

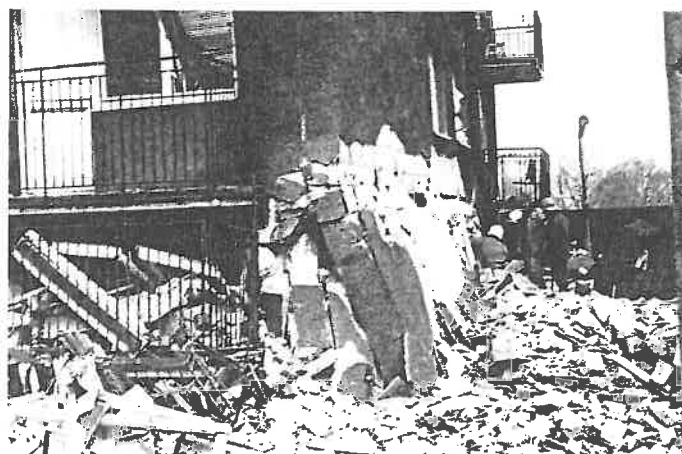
Rys. 12. Dolny fragment naroża ściany głównej i szczytowej

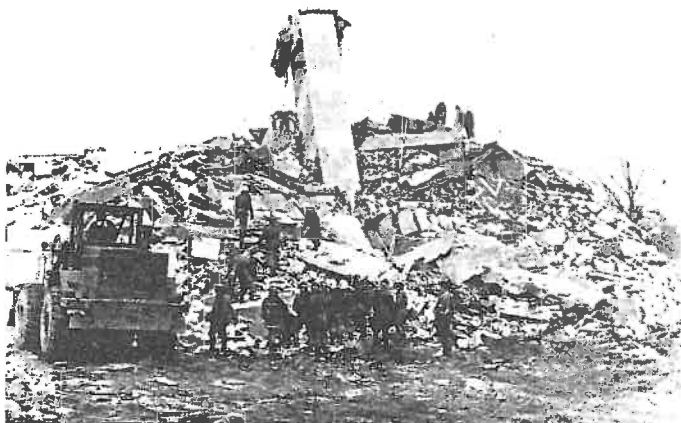
W celu ograniczenia przestrzeni rozrzutu fragmentów elementów, zastosowano osłony w polu zakładanego wybuchu. Do wysadzenia budynku użyto 121,5 kg plastycznego materiału stosowanego do celów wybuchowych. Niestety, budynek – ze względu na stan, w jakim się znajdował – rozsypany się, a nie „położył” – jak zakładano.

Węzły i połączenia elementów budynku były wystarczająco mocne, aby wytrzymać pierwszy wybuch gazu i upadek o około 8 m górnej części budynku (8 kondygnacji o łącznej wyso-

Rys. 13. Ruiny budynku wysadzonego wybuchem pirotechnicznym
